工 事 名	平成30年度 三下宮修 第4号 宮川浄化センター1系No.1-1循環ポンプほか 分解整備工事
施 工 場 所	伊勢市大湊町1126番地
図 面 の 種 類	水処理下部(反応槽)平面図
縮 尺	Free 図面番号 1
事 業 所 名	宮川浄化センター

工 事 名	平成30年度 三下宮修 第4号 宮川浄化センター1系No.1-1循環ポンプほか 分解整備工事
施 工 場 所	伊勢市大湊町1126番地
図 面 の 種 類	1系No.1-1及びNo.1-2循環ポンプ断面図
縮 尺	Free 図面番号 2
事 業 所 名	宮川浄化センター

工 事 名	平成30年度 三下宮修 第4号 宮川浄化センター1系No.1-1循環ポンプほか 分解整備工事		
施 工 場 所	伊勢市大湊町1126番地		
図 面 の 種 類	1系No.2-1及びNo.2-2循環ポンプ断面図		
縮 尺	Free	図面番号	3
事 業 所 名	宮川浄化センター

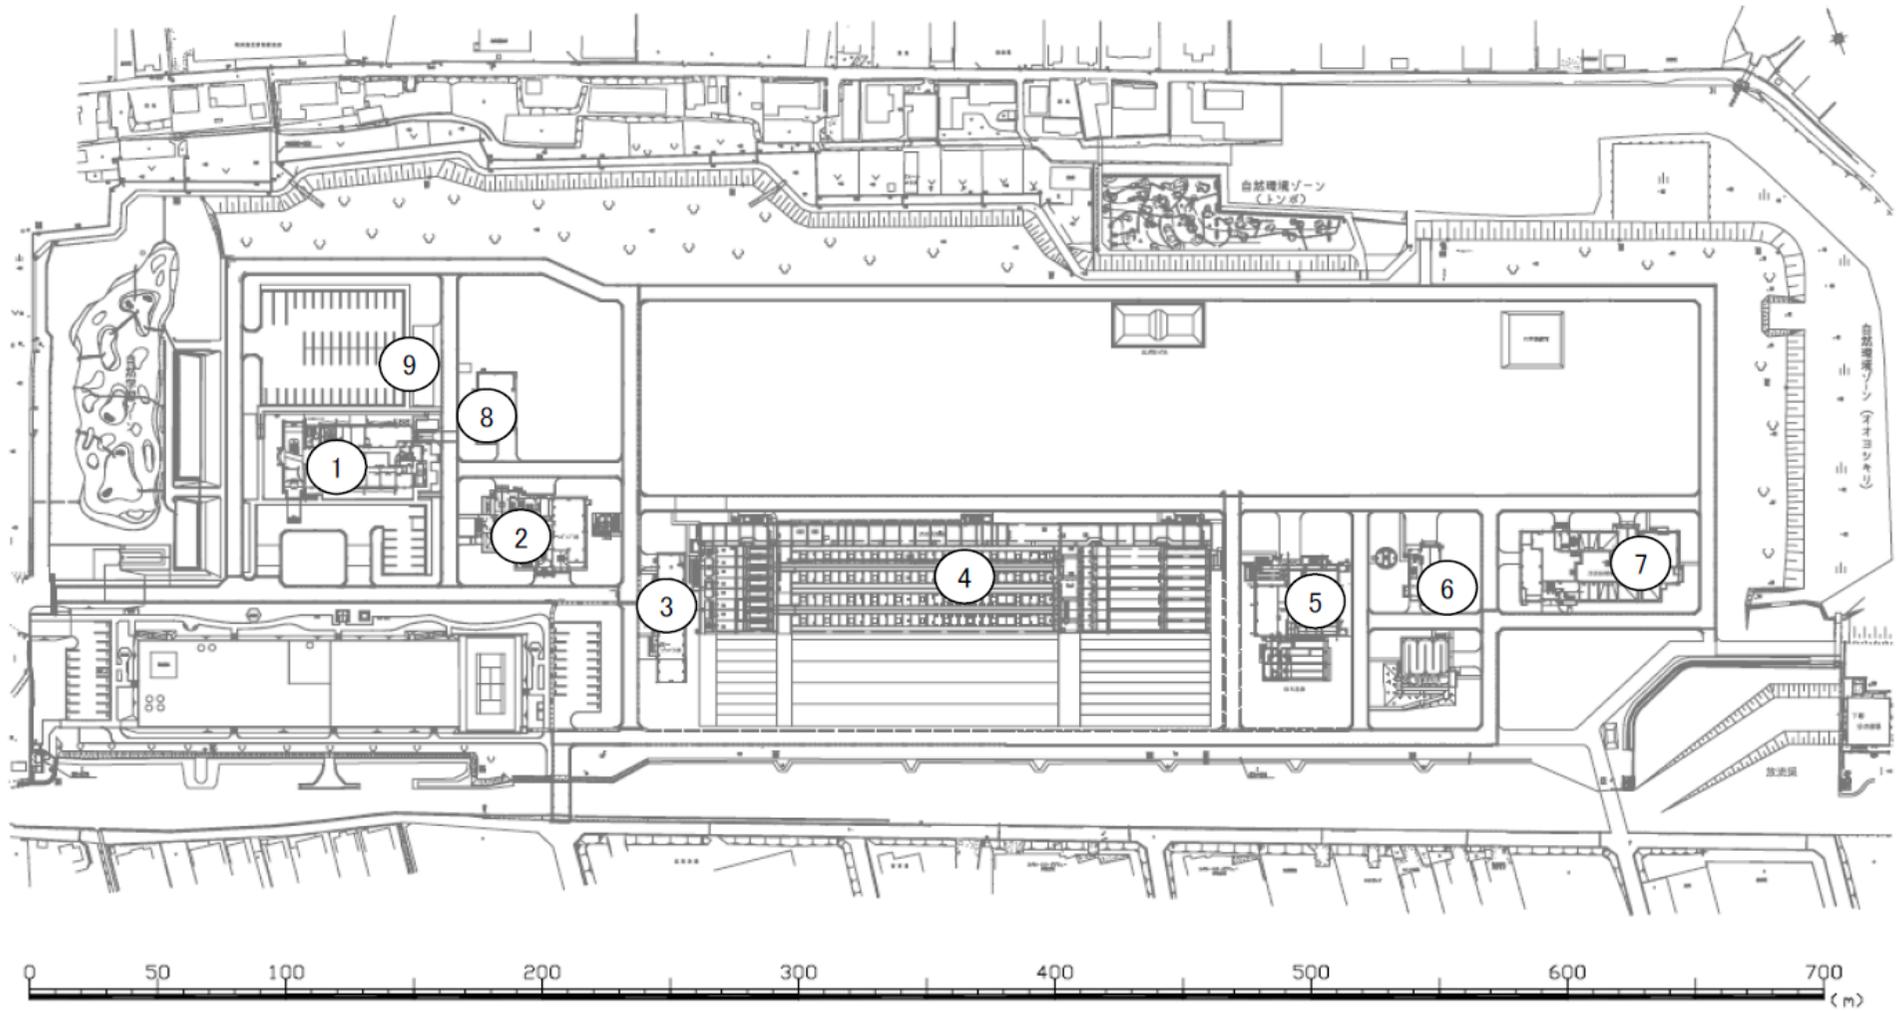
宮川浄化センター施設配置図

| ① | 管理本館 | ④ | 水処理施設 | ⑦ | 汚泥処理棟 |
| ② | スクリーンポンプ棟 | ⑤ | 第1砂ろ過棟 | ⑧ | 発電機棟 |
| ③ | 第1プロウ棟 | ⑥ | 汚泥スクリーン棟 | ⑨ | 機器倉庫 |

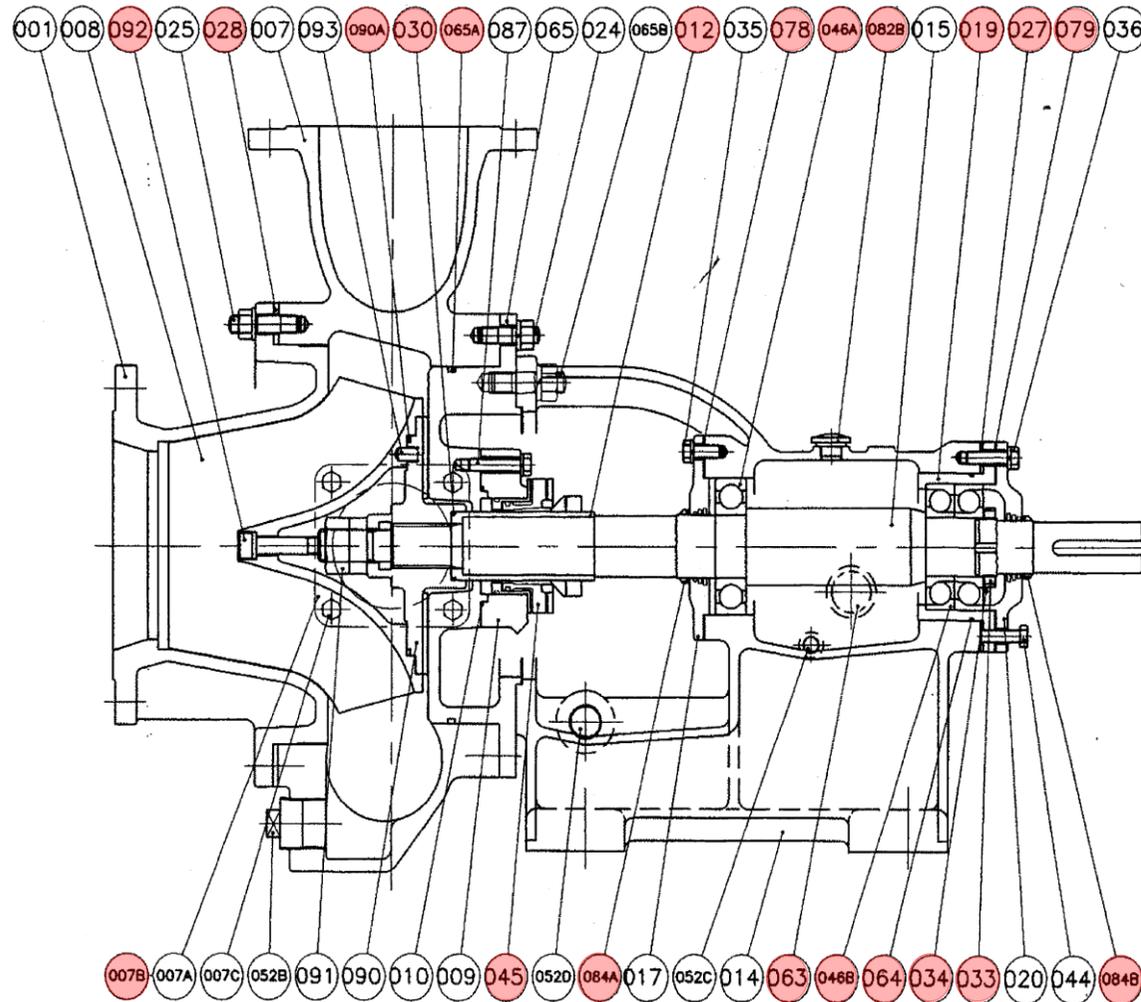
1系No.1-1,1-2循環ポンプ交換部品 1台分

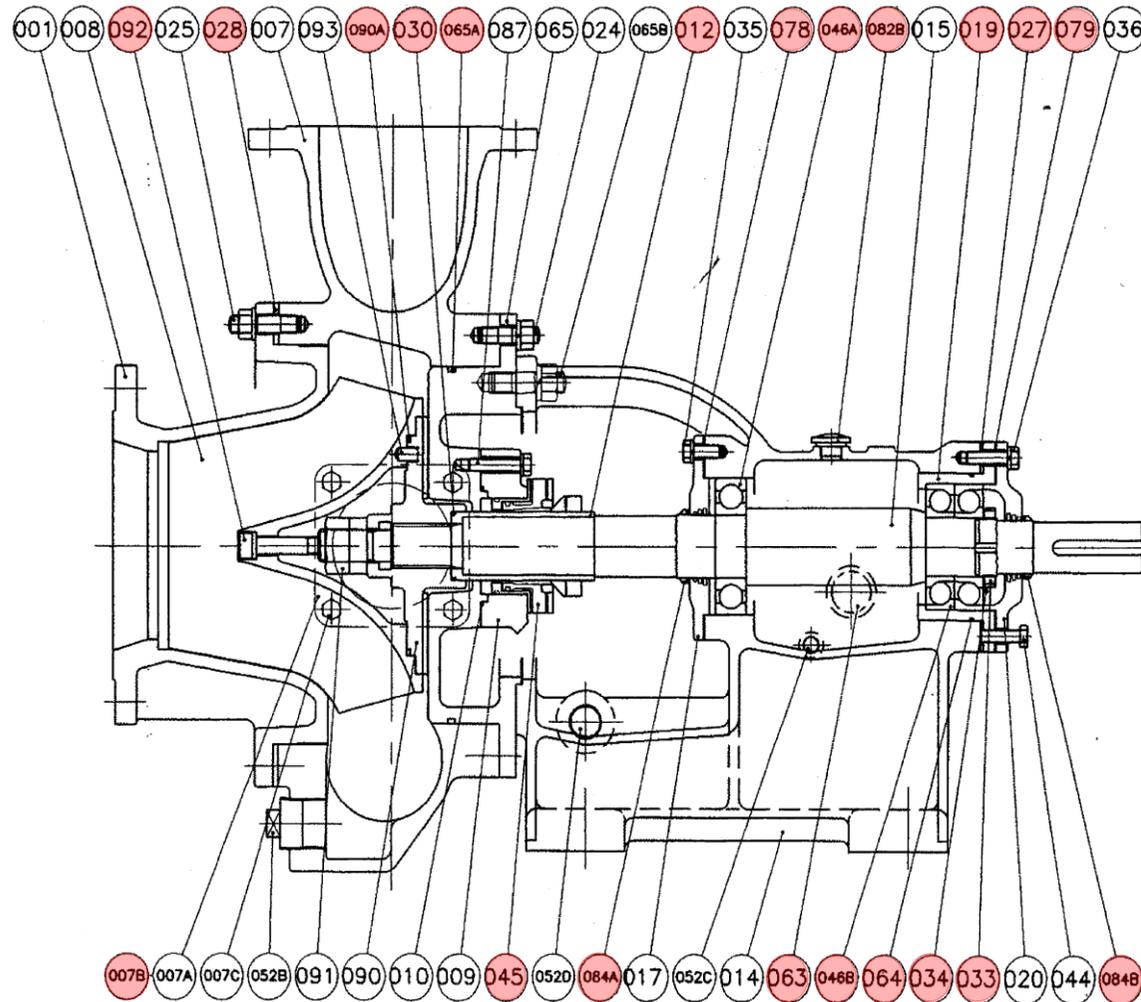
1系No.2-1,2-2循環ポンプ交換部品 1台分
